(開示事項の経過) 当社向島工場における不適切行為について

向島工場での橋梁等の製作における不適切行為

中間報告書

カナデビア株式会社

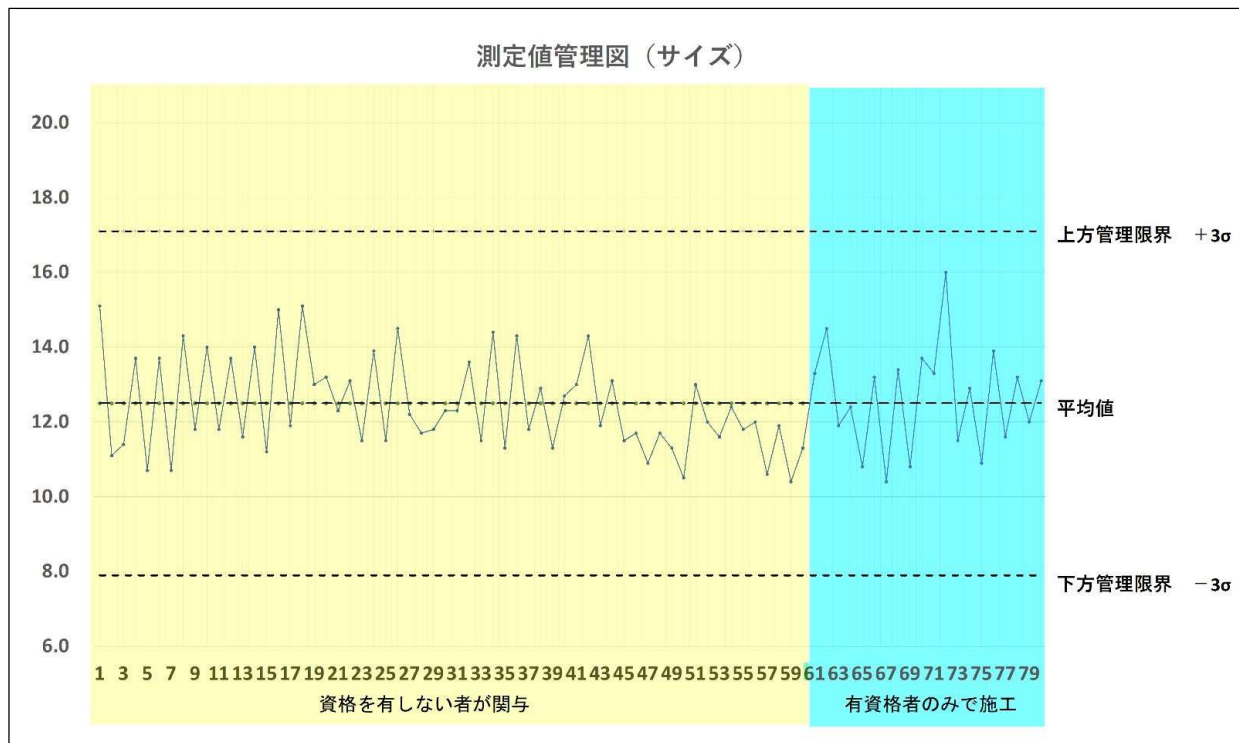
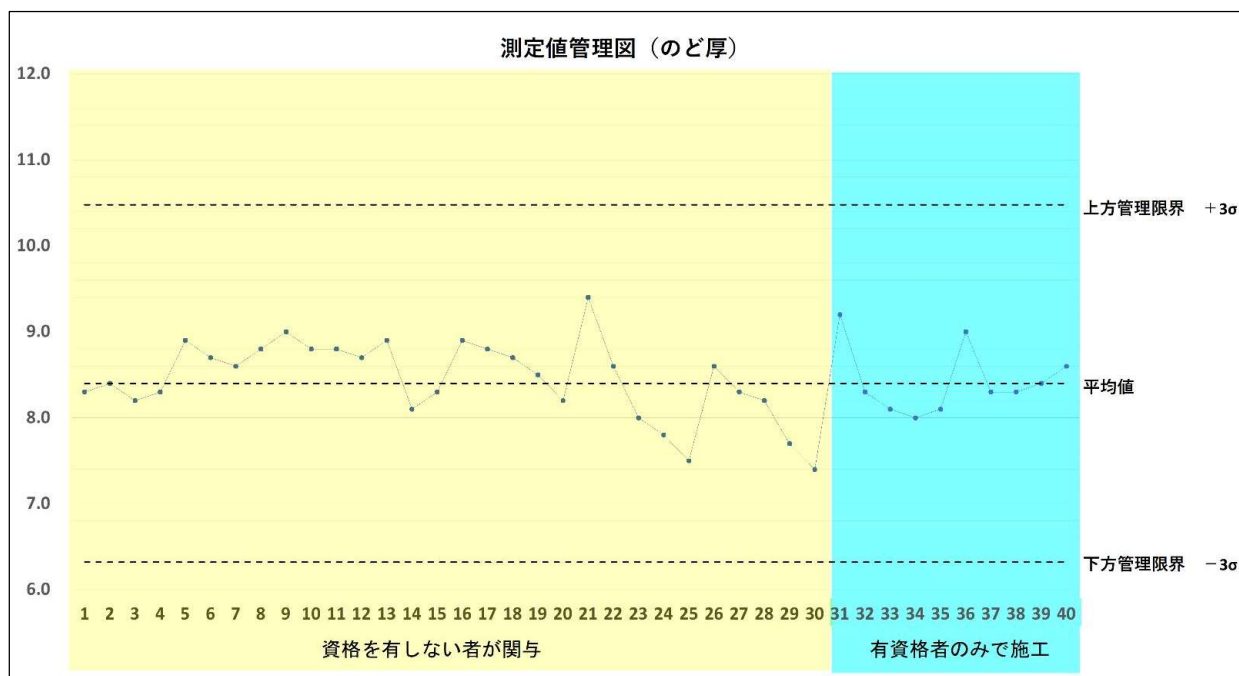
- ・ III. (ア)「Wiki-Scan」による対物確認結果の抜粋（ビード形状のばらつき：主桁の首溶接を100mm 間隔で計測）

有資格者のみが施工したブロックと資格を有しない者が関与した可能性があるブロックを比較したところ、ビード形状のばらつきに明確な違いは見られない。

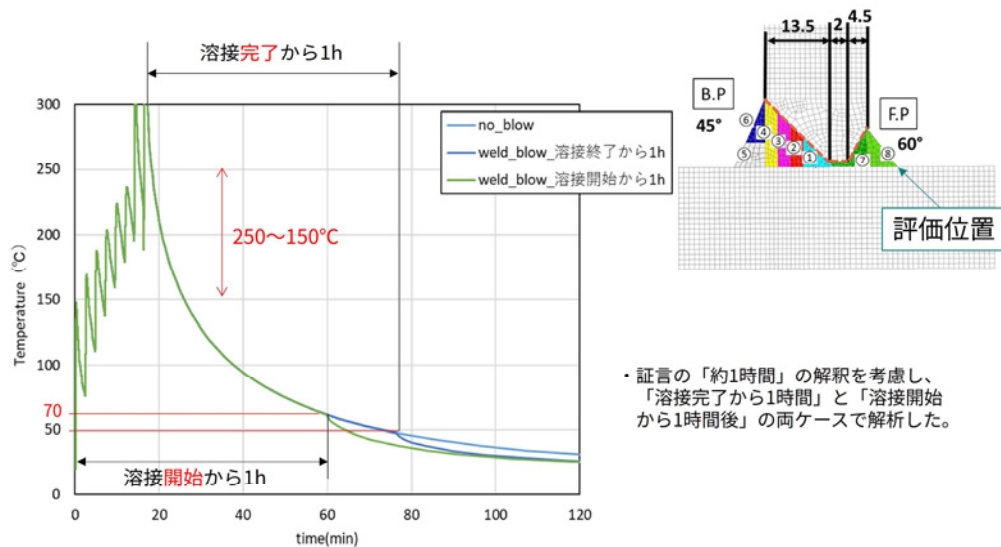
## 止端の温度

- 証言の「約1時間」の解釈を考慮し、「溶接完了から1時間」と「溶接開始から1時間後」の両ケースで解析した。

・遅れ割れの原因となる拡散性水素が最も活発に放出される150~250°Cの温度域は、溶接開始から18~26分、溶接完了後2~10分の自然冷却中に通過します。今回、冷却時間短縮のために行ったブローによる温度を下げる行為(溶接完了後約1時間)は、この水素放出のピーク後であるため、品質への影響は極めて少ないと考えています。

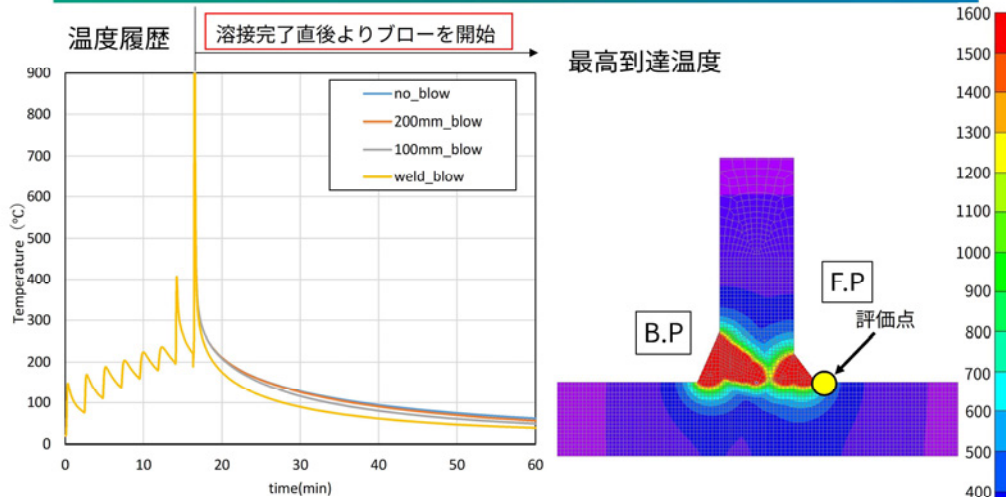
## 止端の温度

- 溶接完了直後よりブローを開始。
- 「溶接線から200mm、100mm離れた位置をブロー」の冷却速度は、「ブロー無し」と同等。
- FP側の溶接止端部の温度履歴を計算した。

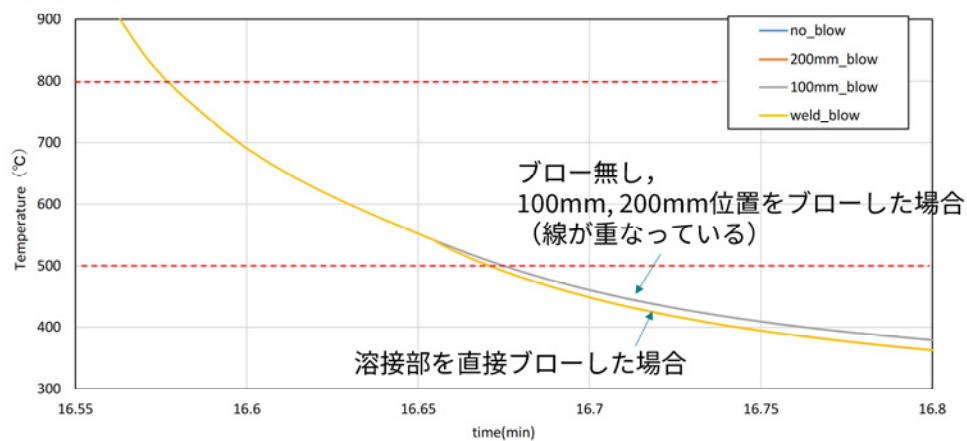
## 800~500°Cの冷却速度

- 溶接完了直後にブローを開始した場合でも、800~500°C間の冷却速度はほぼ変わらない。

以上の結果より、熱影響部の硬さおよびミクロ組織がほぼ同じであるといえ、靱性も同等レベルにあるといえる。

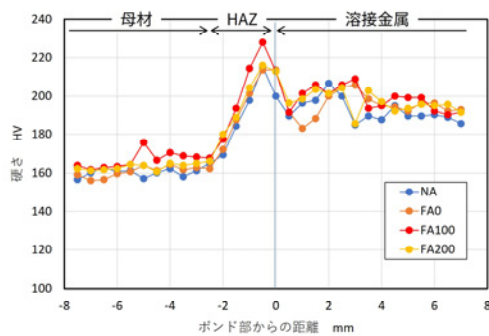
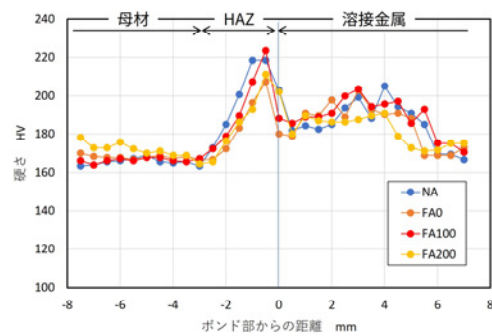
## 溶接部の硬さ測定結果

各試験体の硬さ分布には有意な差は見られない。

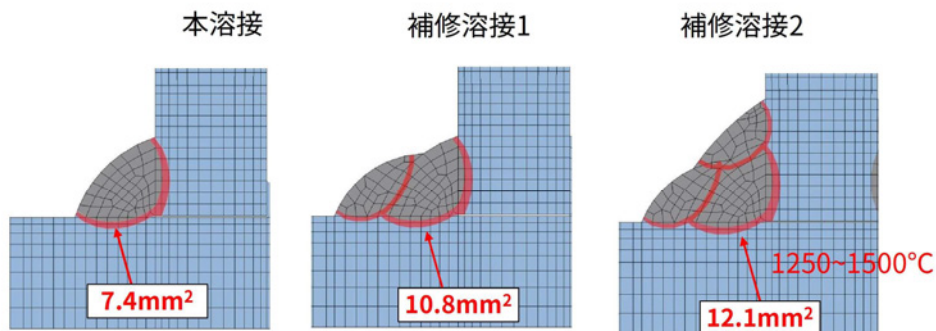
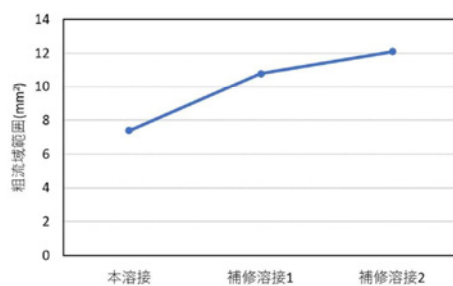
## 補修による粗粒域（1250℃以上）の総面積変化

- 補修溶接により、粗流域範囲を増加する。
- 補修溶接による影響はP13にて評価する。

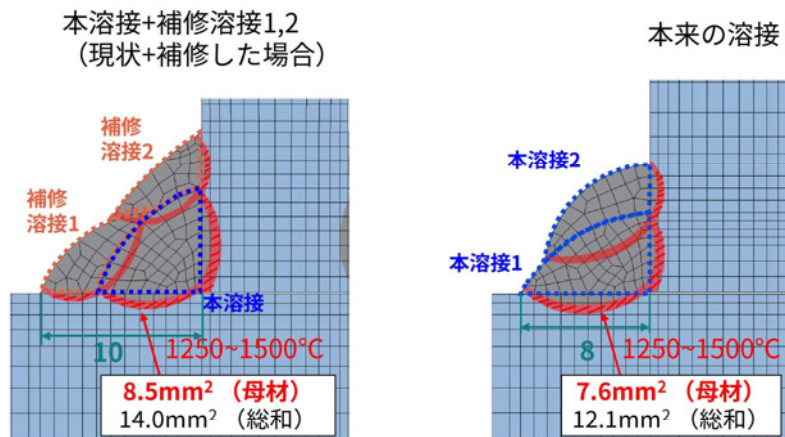
## 本来の溶接との比較評価 粗粒域（1250℃以上） 中央断面で評価

- 熱影響部において、最も脆化が懸念される粗流域の範囲を評価した。
- P11同様、母材に生じる粗粒域の面積で評価すると、それぞれ8.5mm²（本溶接+補修溶接1,2）7.6mm²（本来の溶接）と同程度となった。このため、**本溶接+補修溶接1, 2での強度は本来の溶接と同等であると考えられる。**

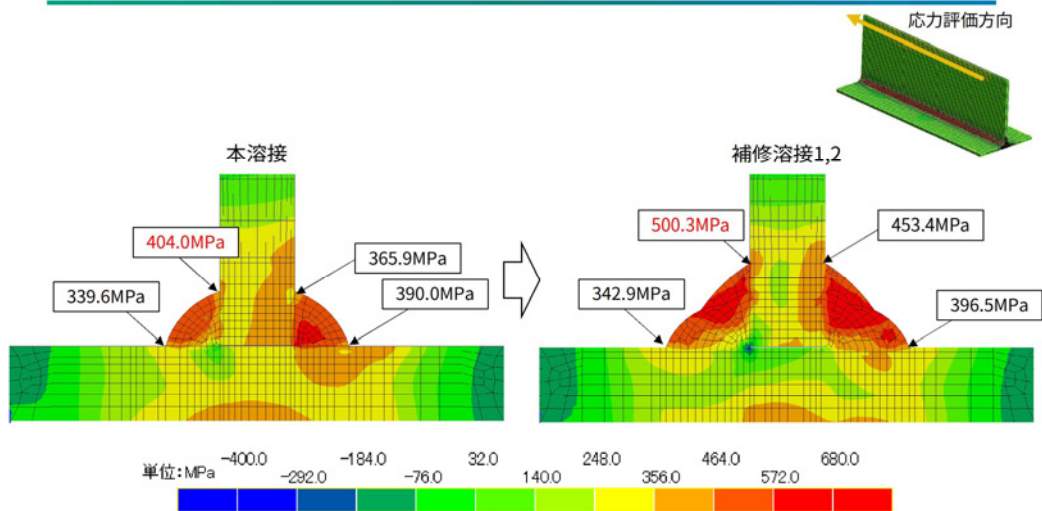
## 補修による溶接線方向の残留応力の変化

- 補修溶接により、止端近傍の残留応力（溶接線方向）の最大値は約100MPa増加する。
- 残留応力の増加の影響についてはP17にて評価する。

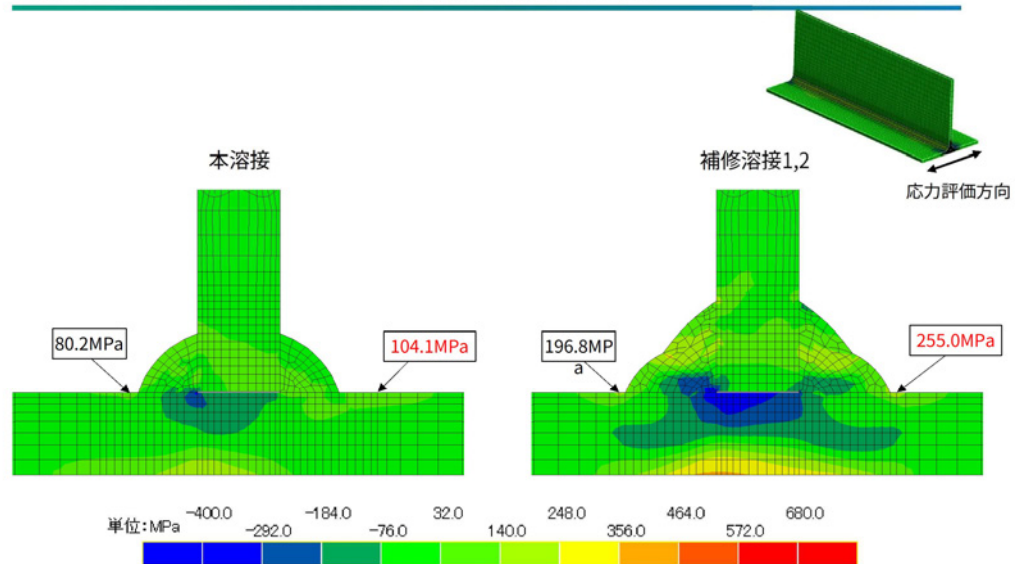
## 補修による溶接線垂直方向の残留応力の変化

- 補修溶接により、止端近傍の残留応力（溶接線垂直方向）の最大値は約150MPa増加する。
- 残留応力の増加の影響についてはP18にて評価する。

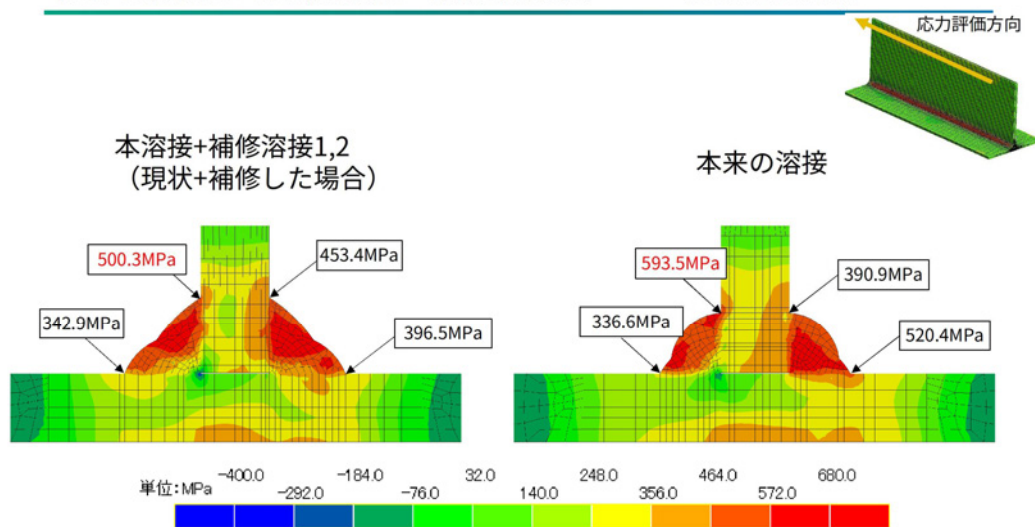
## 本来の溶接との比較評価 溶接線方向

- 疲労き裂の起点となり得る溶接止端近傍の残留応力（溶接線方向）の最大値は、それぞれ500.3MPa（本溶接+補修溶接1,2）、593.5MPa（本来の溶接）となる。
- 本溶接+補修溶接1,2で生じる残留応力は本来の溶接と同程度と考えられる。

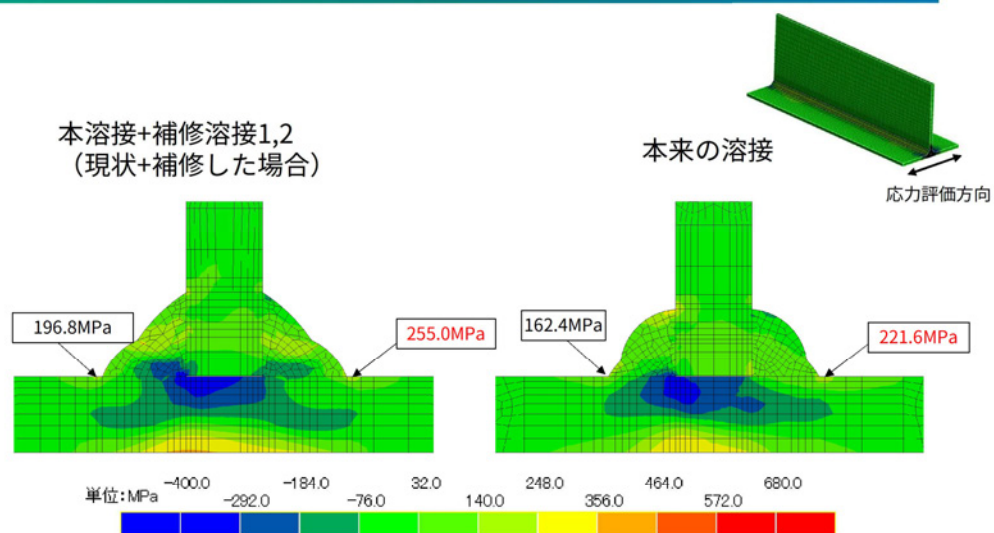
## 本来の溶接との比較評価 溶接線垂直方向

- 疲労き裂の起点となり得る溶接止端近傍の残留応力（溶接線垂直方向）の最大値は、それぞれ255.0MPa（本溶接+補修溶接1,2）、221.6MPa（本来の溶接）となる。
- 本溶接+補修溶接1,2で生じる残留応力は本来の溶接と同程度と考えられる。
